**プラント保安分野における
目視検査の代替可能性に関する考察
(点検におけるドローン活用について)**

2020年3月
経済産業省
総務省消防庁

経済産業省委託事業「令和元年度新エネルギー等の保安規制高度化事業」の中で、出光興産株式会社千葉事業所においてドローン活用実証実験を実施した。本実験に関する内容や実験に際してのリスクアセスメント・リスク対策、高圧ガス保安法及び消防法における目視検査の代替可能性に関する考察をまとめたもの。

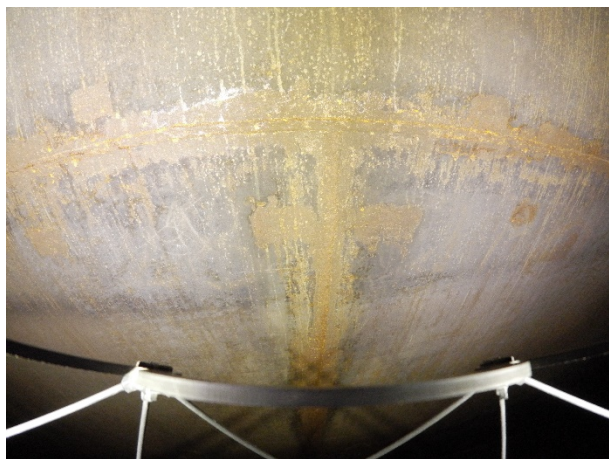
壁面の溶接線

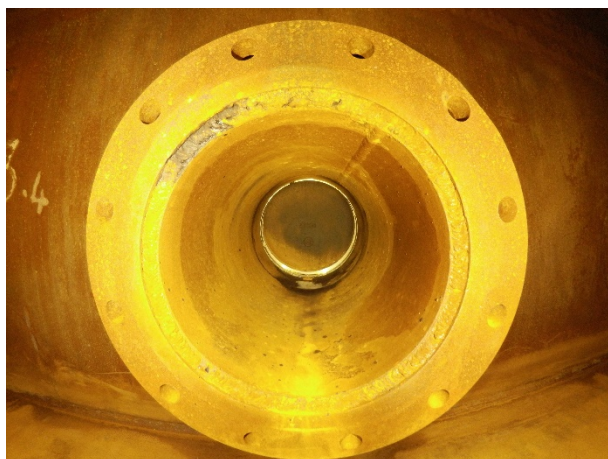
タンク底面のノズル

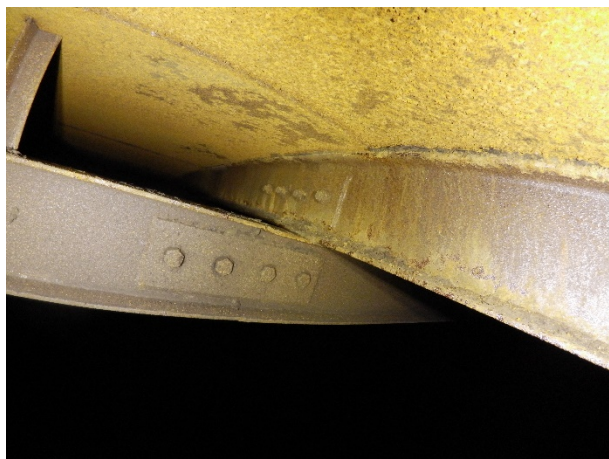
天井のボルト

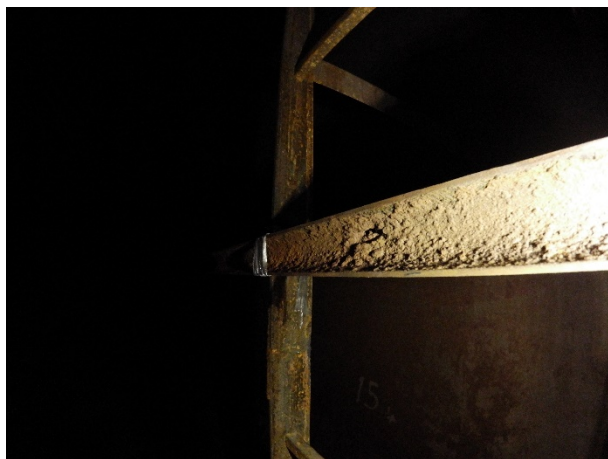
腐食のテストピース
