# 泉州南消防組合個別施設計画

令和 3 年度

泉州南消防組合

(令和 5 年 12 月一部改訂)

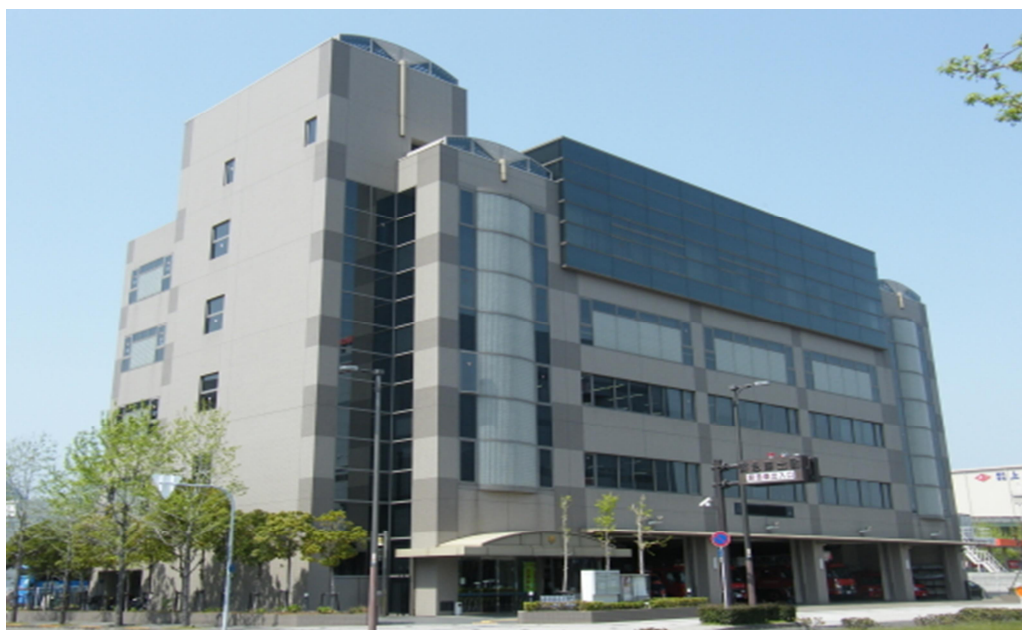
庁舎は築25年が経過し、外壁シーリング部分の劣化が進み、強風を伴う降雨では数か所から雨漏りが発生している状況です。また、受変電設備をはじめとする多くの電気設備の老朽化が進んでいます。

高機能消防指令センターを有する施設でもあることから、電気設備については改修・更新などにより早期の対応が必要です。

| 区分 | 点検・診断状況 | 評価 |
|---|---|---|
| | ・ 屋上防水（陸屋根）<br>経年劣化（シーリング材） | C |
| | ・ 外壁（タイル張り）<br>経年劣化（シーリング材） | C |
| | ・ 外部建具（シャッター 2 基、オーバースライダー 4 基）<br>経年劣化 | B |
| | ・ 受変電設備（平成 8（1996）年設置）<br>著しい経年劣化 | A |
| | ・ 非常用発電設備（屋外タンク含み平成 8（1996）年設置）<br>著しい経年劣化（令和 2（2020）年タンク架台錆補修済み） | A |
| | ・ 蓄電池設備（平成 8（1996）年設置）<br>著しい経年劣化 | A |
| | ・ 空調設備<br>著しい経年劣化（平成 30（2018）年部分改修実施済み） | B |

消防本部・泉佐野消防署 改修計画 (費用合計 404,273 千円) (単位：千円)

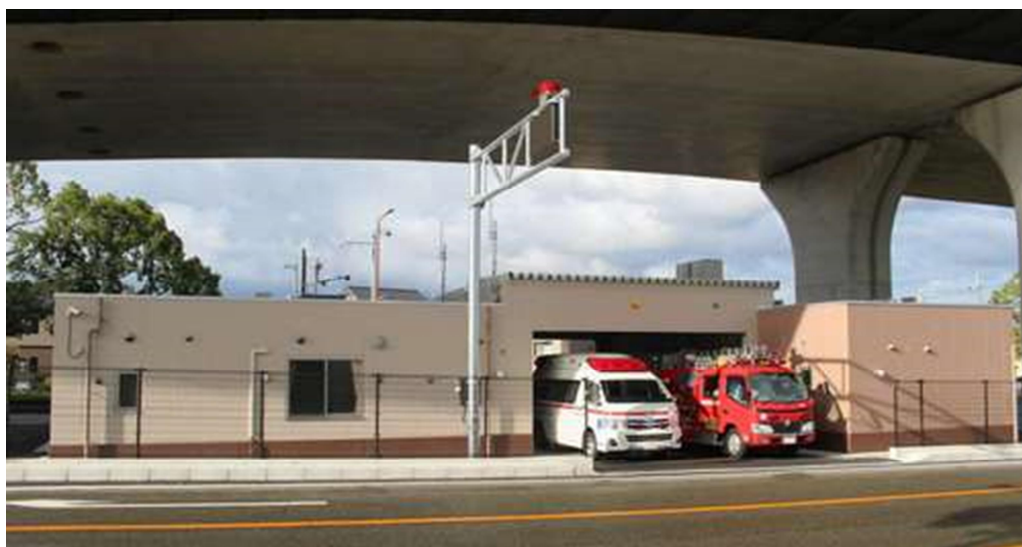
泉佐野消防署日根野分署

広域消防運営計画に基づき泉佐野市と泉南市の境界付近の消防力の充実強化のために建設された庁舎で、規模も小さく大きな設備はないが、この場所に分署を配置しておく必要性は高い。

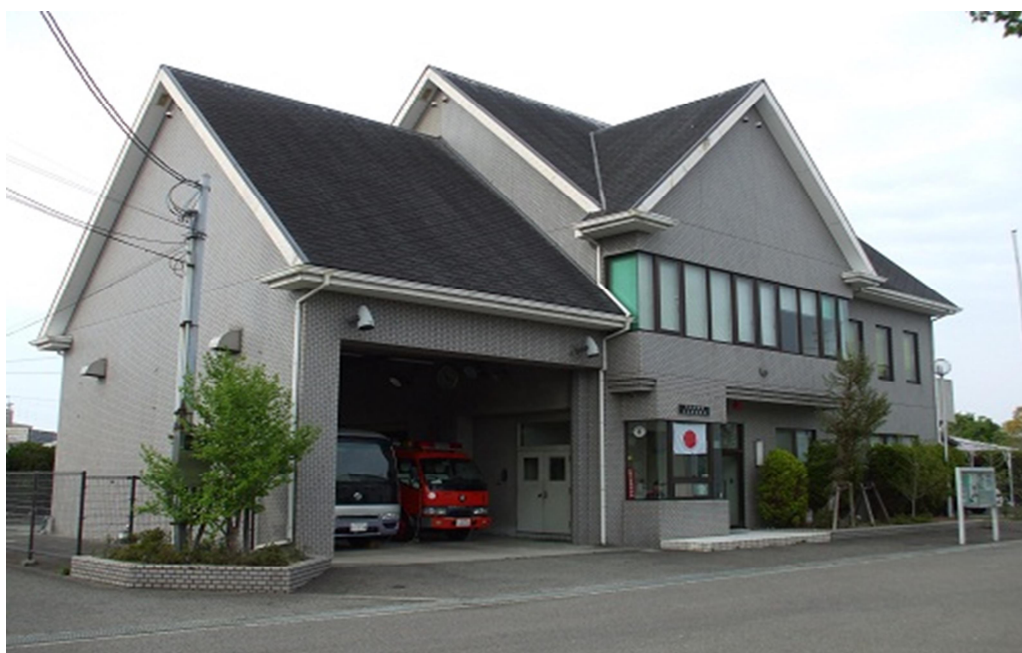
経年劣化により、衛生設備、内装等の大規模改修を実施する必要があるが、補修を行いながら維持管理している状況である。

| 区分 | 点検・診断状況 | 評価 |
|---|---|---|
| | ・ 屋根（勾配屋根）<br>経年劣化（平成 30（2018）年一部補修済み） | C |
| | ・ 外壁（タイル張り）<br>経年劣化 | C |
| | ・ 外部建具（オーバースライダー 2 基）<br>経年劣化（1 基は令和 3（2021）年に改修済み） | B |
| 設備 | ・ 敷地内フェンス基礎<br>基礎部分破損により傾斜（一部） | B |
| | ・ 空調設備<br>著しい経年劣化（一部改修済み） | C |
| | ・ ホース乾燥塔<br>経年劣化 | C |

泉佐野消防署上瓦屋出張所 改修計画 (費用合計 2,640 千円)

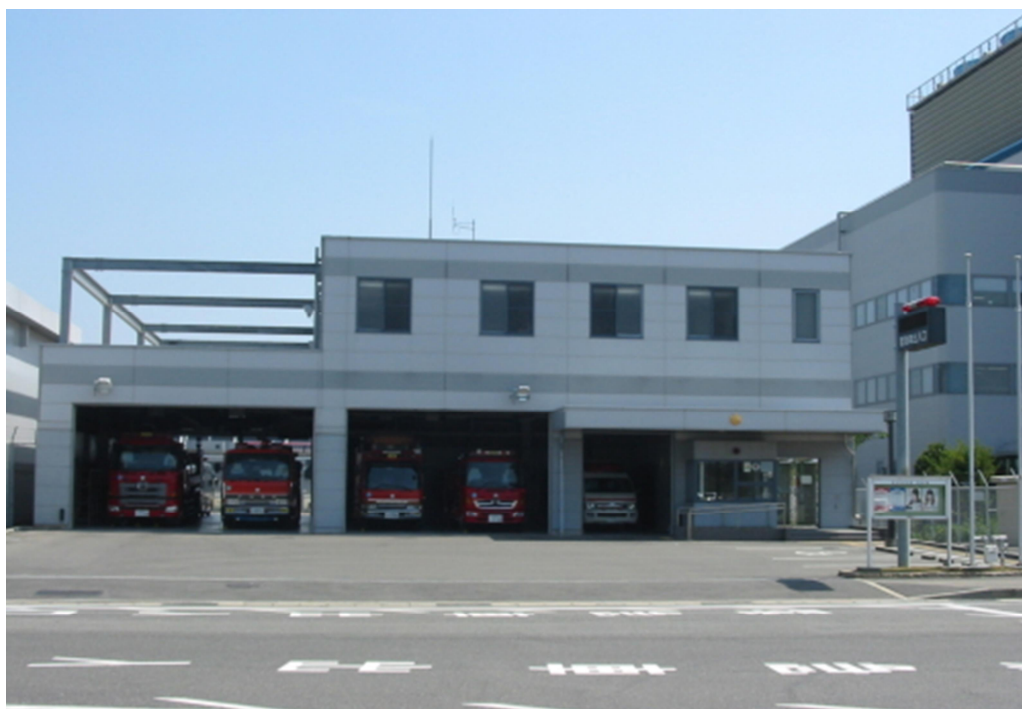
泉佐野消防署空港出張所

| 区分 | 点検・診断状況 | 評価 |
|---|---|---|
| | ・ 屋上防水（陸屋根）<br>経年劣化（シーリング材） | C |
| | ・ 外壁（吹付け仕上げ）<br>経年劣化（軽度クラック、シーリング材） | C |
| | ・ 外部建具（オーバースライダー 4 基）<br>経年劣化（令和 3（2021）年一部改修済み） | C |
| | ・ 受変電設備（平成 17（2005）年設置）<br>経年劣化 | C |
| | ・ 非常用発電設備（平成 17（2005）年設置）<br>経年劣化 | C |
| | ・ 空調設備<br>経年劣化 | C |

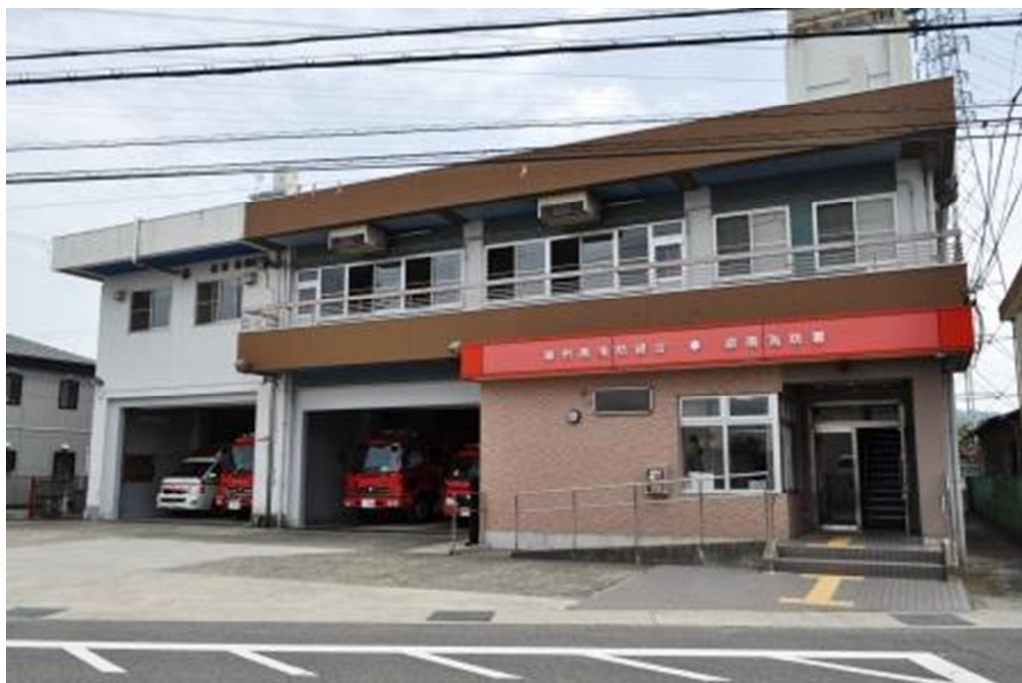
本消防組合で最も古い庁舎であり、近年では外壁塗装の劣化など多くの不具合が発生しており、補修しながら維持管理している状態である。

| 区分 | 点検・診断状況 | 評価 |
|---|---|---|
| | ・ 屋上防水（陸屋根）<br>経年劣化（都度補修を実施） | C |
| | ・ 外壁（吹付け仕上げ）<br>経年劣化による塗装剥離（東側） | B |
| | ・ 内壁<br>経年劣化（クラック） | C |
| 設備 | ・ 敷地舗装<br>経年劣化（ひび割れ） | C |
| | ・ 受変電設備（平成 16（2004）年設置）<br>経年劣化 | B |
| | ・ 非常用発電設備（平成 16（2004）年設置）<br>経年劣化（外装錆） | B |

泉南消防署 改修計画 (費用合計 36,793 千円)

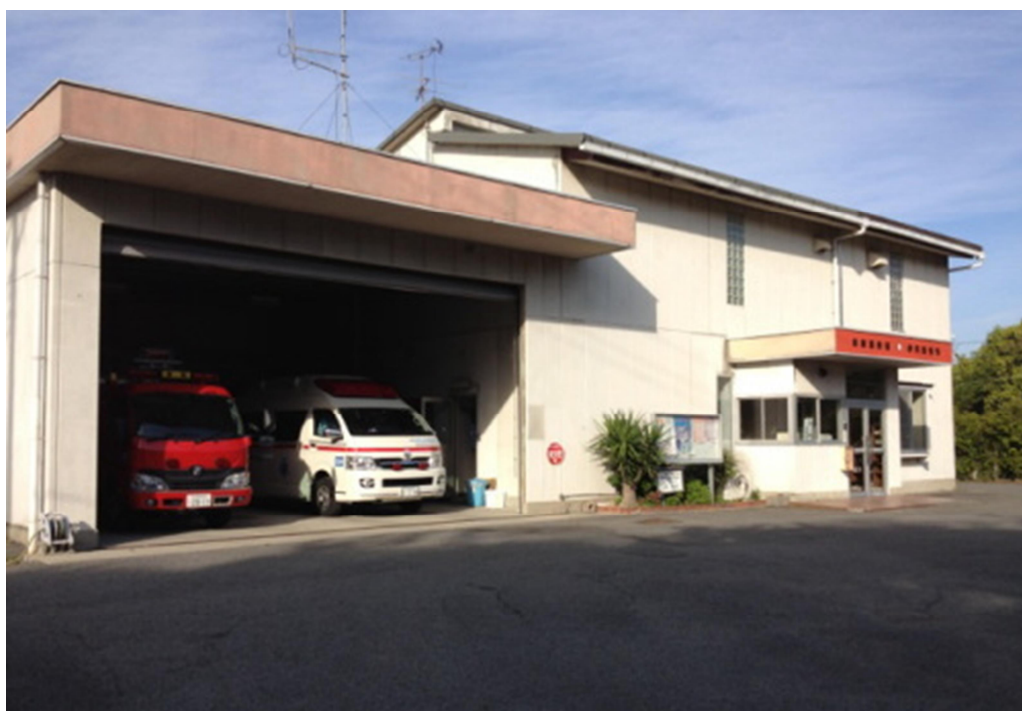
泉南消防署砂川出張所

築 3 9 年が経過し全体的に老朽化がみられ、特に内装について老朽化が著しく、改修が必要となっている。

| 区分 | 点検・診断状況 | 評価 |
|---|---|---|
| | ・ 外部建具（オーバースライダー 1 基）<br>レール錆 | C |
| | ・ 内装<br>クラック、ひび割れ、浮き | C |

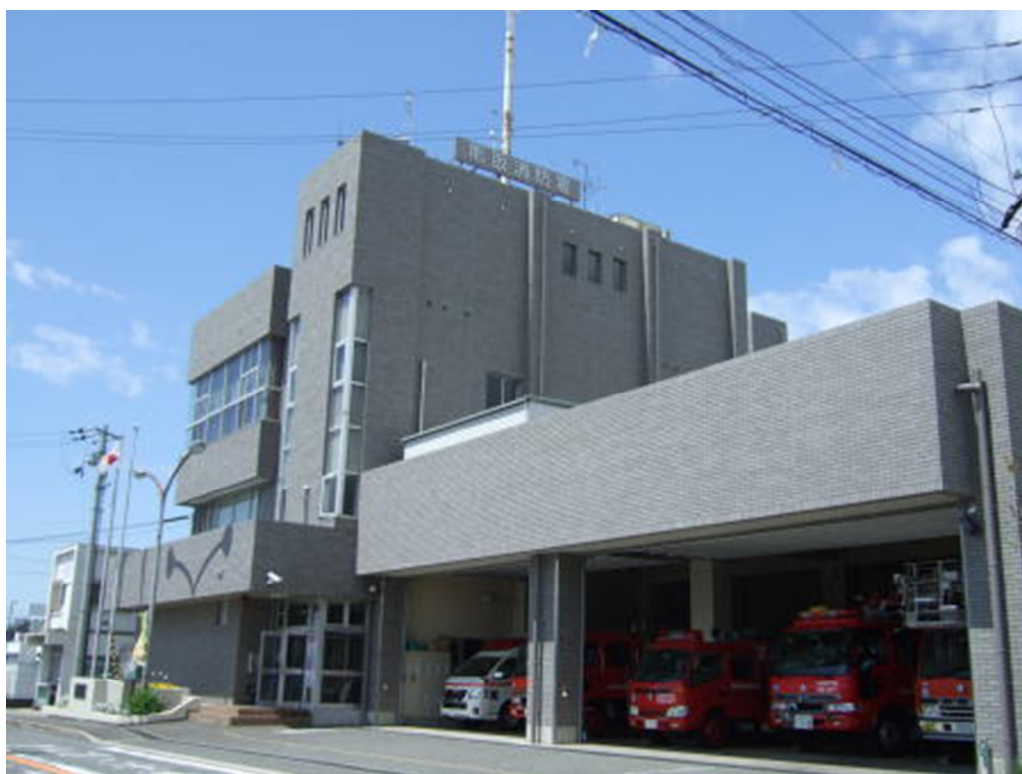
築37年が経過し、屋上及びガレージ上の防水の劣化、内壁のクラック、訓練塔の錆等の補修が必要である。

| 区分 | 点検・診断状況 | 評価 |
|---|---|---|
| 建築 | (庁舎)<br>・ 屋上防水 (陸屋根)<br>経年劣化 (シーリング)<br>・ 外壁 (タイル張り)<br>平成 25 (2013) 年から 3 箇年で改修済み<br>・ 外部建具 (オーバースライダー 2 基)<br>平成 28 (2016) 年改修済み<br>・ 内壁<br>経年劣化 (クラック・塗装剥離多数)<br>(訓練塔 鉄骨造)<br>・ 鉄骨<br>経年劣化 (錆)<br>・ 敷地内舗装<br>経年劣化 (車庫前) | C<br>—<br>—<br>C<br>B<br>C |
| 設備 | (庁舎)<br>・ 受変電設備 (平成 17 (2005) 年設置)<br>経年劣化<br>・ 非常用発電設備 (平成 18 (2006) 年設置)<br>・ 空調設備<br>平成 17 (2005) 年設置 | C<br>C<br>— |

熊取消防署 改修計画 (費用合計 2,787 千円)

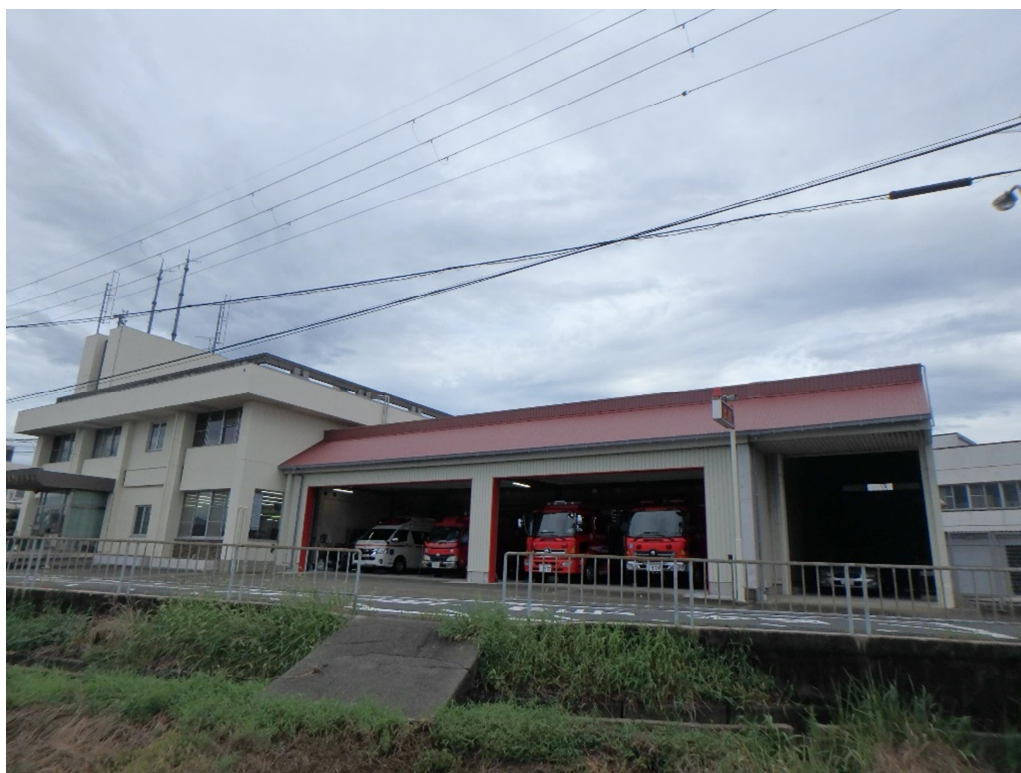
広域消防運営計画に基づき南西分署が建設されたことや管内の署所の配置状況を踏まえ、また経過年数からも建て替えを検討する必要があるが、その場合には規模の縮小も検討する必要がある。

| 区分 | 点検・診断状況 | 評価 |
|---|---|---|
| 建築 | <p>（庁舎）</p> <ul style="list-style-type: none"> <li>・ 屋上防水（陸屋根）<br/>防水改修（平成 26（2014）年）</li> <li>・ 外壁（吹付け仕上げ）<br/>基礎コンクリひび割れ（一部）</li> <li>・ 外部建具（オーバースライダー 2 基（平成 28（2016）年<br/>度設置、シャッター 4 基）</li> <li>・ 内壁<br/>経年劣化（ひび割れ、塗装剥離多数）<br/>車庫内コンクリート擁壁 倒壊の危険</li> <li>・ 敷地内舗装<br/>一部ひび割れ</li> <li>・ 玄関基礎<br/>床割れ</li> <li>（訓練塔 R C 造）</li> <li>・ 基礎コンクリ一部ひび割れ</li> </ul> | <p>—</p> <p>C</p> <p>C</p> <p>B</p> <p>A</p> <p>B</p> <p>B</p> <p>—</p> |
| 設備 | <p>（庁舎）</p> <ul style="list-style-type: none"> <li>・ 受変電設備<br/>著しい経年劣化（昭和 52（1977）年設置）</li> <li>・ 非常用発電設備<br/>経年劣化（平成 3（1991）年設置）</li> <li>・ 空調設備<br/>随時交換実施</li> </ul> | <p>A</p> <p>B</p> <p>—</p> |

阪南消防署北分署（旧阪南消防署）
 改修計画
 （費用合計 39,760 千円）
